„Datum: 31. Januar 2025

Sicherheitshinweis für Falcon+ SRL-Modelle mit Kabel und Drehgelenk

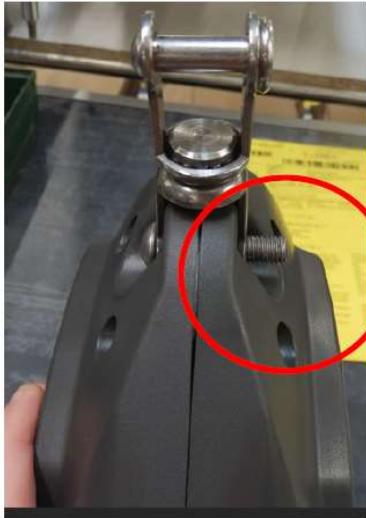
Wir wurden über eine Nichtkonformität bei Falcon+ SRL-Einheiten informiert: An dem Drehgelenk fehlte die Spannmutter (siehe Bild 1 unten).

NICHT BENUTZEN
(die Mutter fehlt)

Wir haben eine Ursachenanalyse durchgeführt und Korrektur- und Präventivmaßnahmen ergriffen. Kontrollen an 1.000 Falcon-Einheiten, die wir auf Lager hatten und während des betreffenden Zeitraums produziert worden waren, ergaben keine Mängel. Als eine unmittelbare Abhilfemaßnahme haben wir unsere Prozesse überarbeitet: Vor Beginn der Herstellung wird die genaue Anzahl der Muttern bereitgestellt. Außerdem bringen wir auf jeder Mutter einen Farbpunkt auf, um die erfolgreiche Durchführung der Kontrolle anzuzeigen. Wir prüfen auch längerfristige Lösungen, wozu beispielsweise die Anbringung einer Kamera gehört, die das Vorhandensein der Mutter automatisch überprüft.

Sollten Sie feststellen, dass die in Bild 1 gezeigte Mutter fehlt, stellen Sie den Gebrauch umgehend ein, sortieren Sie das Produkt aus und wenden Sie sich an: techniserv.hsp@honeywell.com.

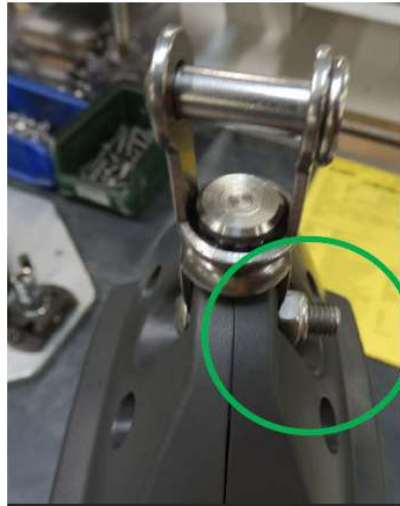
KANN BENUTZT WERDEN
(die Mutter befindet sich am Drehgelenk)
